# サステナブルな社会を実現するためのコンクリート構造物に関する有効な維持管理技術

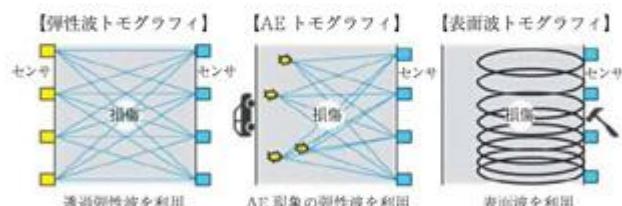
図-2 トモグラフィ手法の分類

て、3つに大別される。図-2に3つの分類を示す。

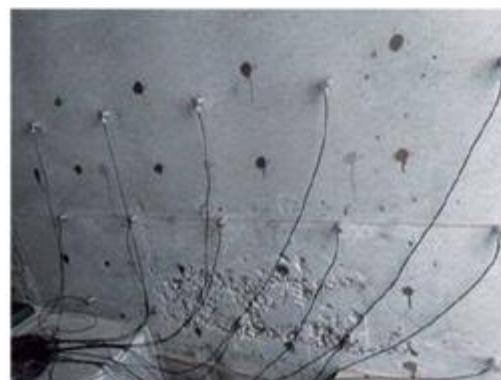
写真-2 変状とセンサの配置状況

写真-2に示すコンクリートの変状は、新設橋梁において打ち込んだコンクリートの締固め不足から生じた豆板であるが、危惧されたのは変状の生じている範囲（深さ）である。目視調査では、ノギスを用いて30mm程度まで変状が生じていると推測されていた。

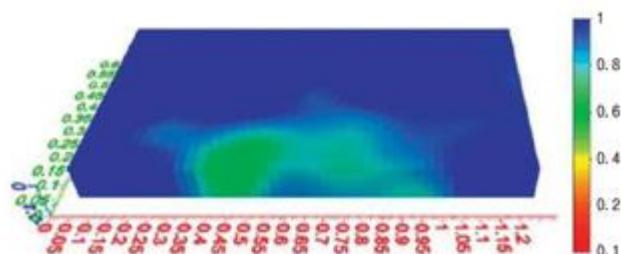
図-4 表面波トモグラフィの結果

表面波トモグラフィ法の結果を図-4に示す。H 1300×W 1200m×D 100mmの範囲に対して、異なる鋼球径で取得した表面波の伝搬速度を加算平均し、3次元で示した。評価は、健全箇所での表面波の伝搬速度を基準にし、伝搬速度の低下を相対比で示している。中央下部付近で、深さ100mmの深さまで速度の低下した範囲が広がっているのが確認できる。

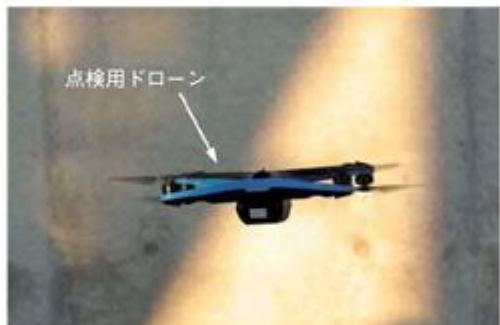
写真-3 ドローン撮影状況

写真-3、写真-4にドローン撮影状況と操作画面を示す。点検用ドローンは幅223mm×長さ273mmと小型で、自動障害物回避性能（構造物への接近距離）が500mmの機体を使用している。小型で障害物を自動回避する機能があるため、橋梁の狭隘な部位や部材と部材の接合付近であっても安全かつ効率的に撮影ができる。

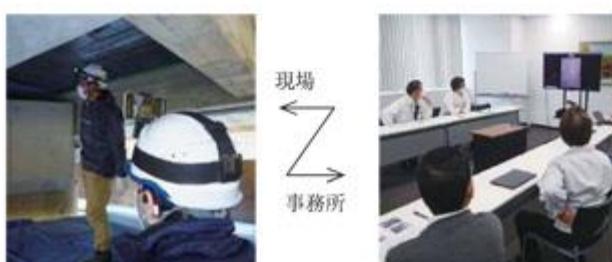
写真-5 ウェアラブルカメラを活用した遠隔臨場

調査・設計計画時の現地踏査において遠隔臨場を活用している。写真-5に示すようにウェアラブルカメラを装着した社員が現地に赴き、事務所の熟練技術者や関係者とオンライン会議を実施している。

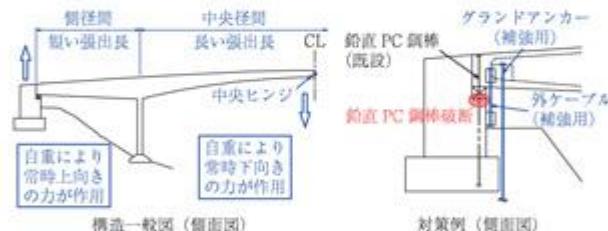
図-6 ドゥルックバンド構造形式概念図

続し、支間中央をヒンジとしてスパンを確保したドゥルックバンド形式の橋梁についても調査や解析を行っている。本構造は、アンバランスな張出し施工であるため、張出し長が短い側の主桁を鉛直鋼棒にて下部工に縫い付けることで負反力に対抗している。これらの鉛直鋼棒の現地調査や橋梁全体の復元解析、対策の検討を行っている(図-6)。

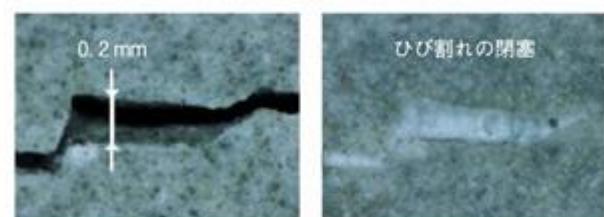
図-7 ひび割れ閉塞状況(拡大)

弊社が取組んでいる自己治癒材料は、無機系の自己治癒材料であり、水分などが存在する環境下でコンクリートのひび割れを閉塞、あるいは、それを促進させることを期待し、適切な混和材の使用などの材料設計を行った自律治療として定義される材料である。図-7に無機系自己材料によるひび割れ閉塞状況を示す。

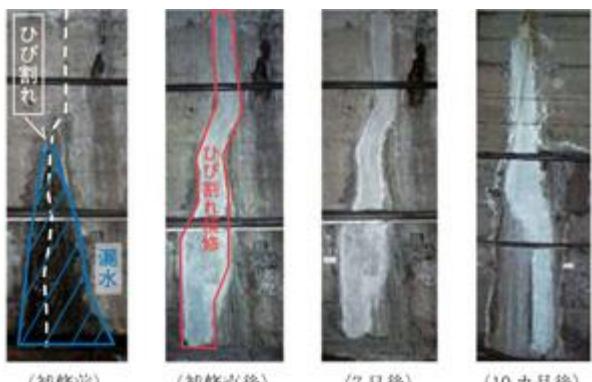
図-9 自己治癒材料によるひび割れ補修<sup>10)</sup>

図-9にひび割れ自己治癒補修材を使用したトンネル覆工コンクリートのひび割れ補修事例を示す。補修前、補修直後、補修後7日経過後および補修後10カ月経過後の状態であり、施工後10カ月が経過した状態においても、変状や漏水は確認されなかった。図-10に、スノーシェッド補修工事における台座モルタル打設に自己治癒機能型高流動無収縮グラウトを使用した事例を示す。また、このほかの無機系自己治癒製品の施工事例を表-1に示す。
