# グラウト充填度調査

## 削孔・CCD撮影

**グラウト充填度、PC鋼材の腐食度を  
微破壊で実際に確認！**

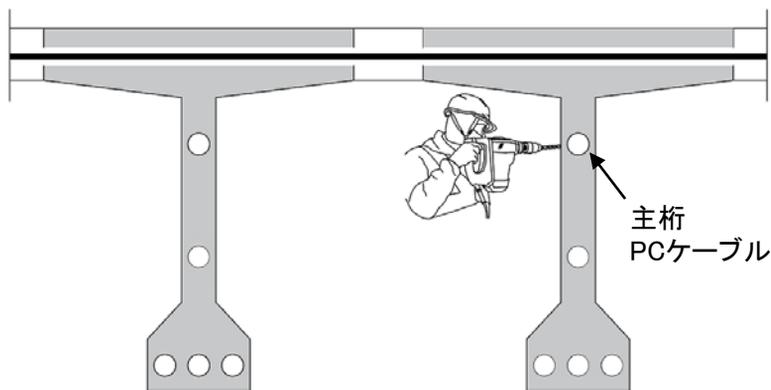
削孔・CCD撮影とは...

構造物を削孔し、CCDカメラで内部状況を確認することで  
グラウト充填度やPC鋼材の腐食度を確認します。

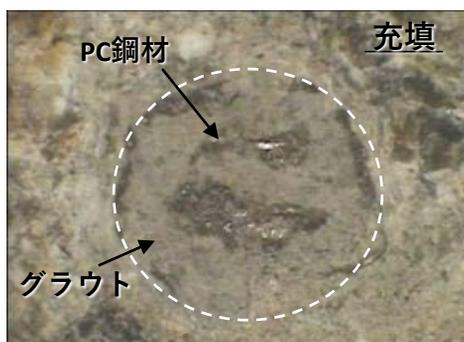
調査結果 (例)

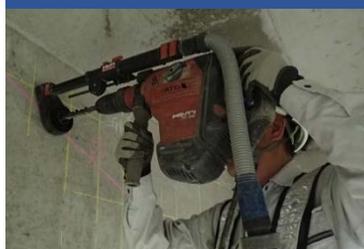
削孔状況

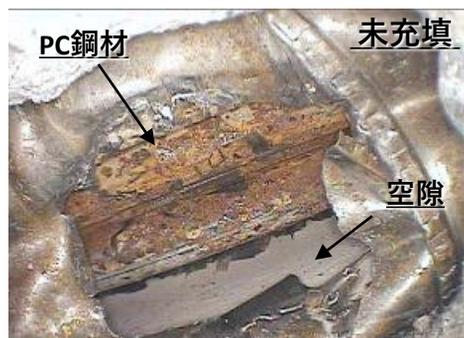
調査状況
